P o l e

čp.1

tvrz a hospodářský dvůr

Stavebně historický průzkum
a architektonické vyhodnocení objektů

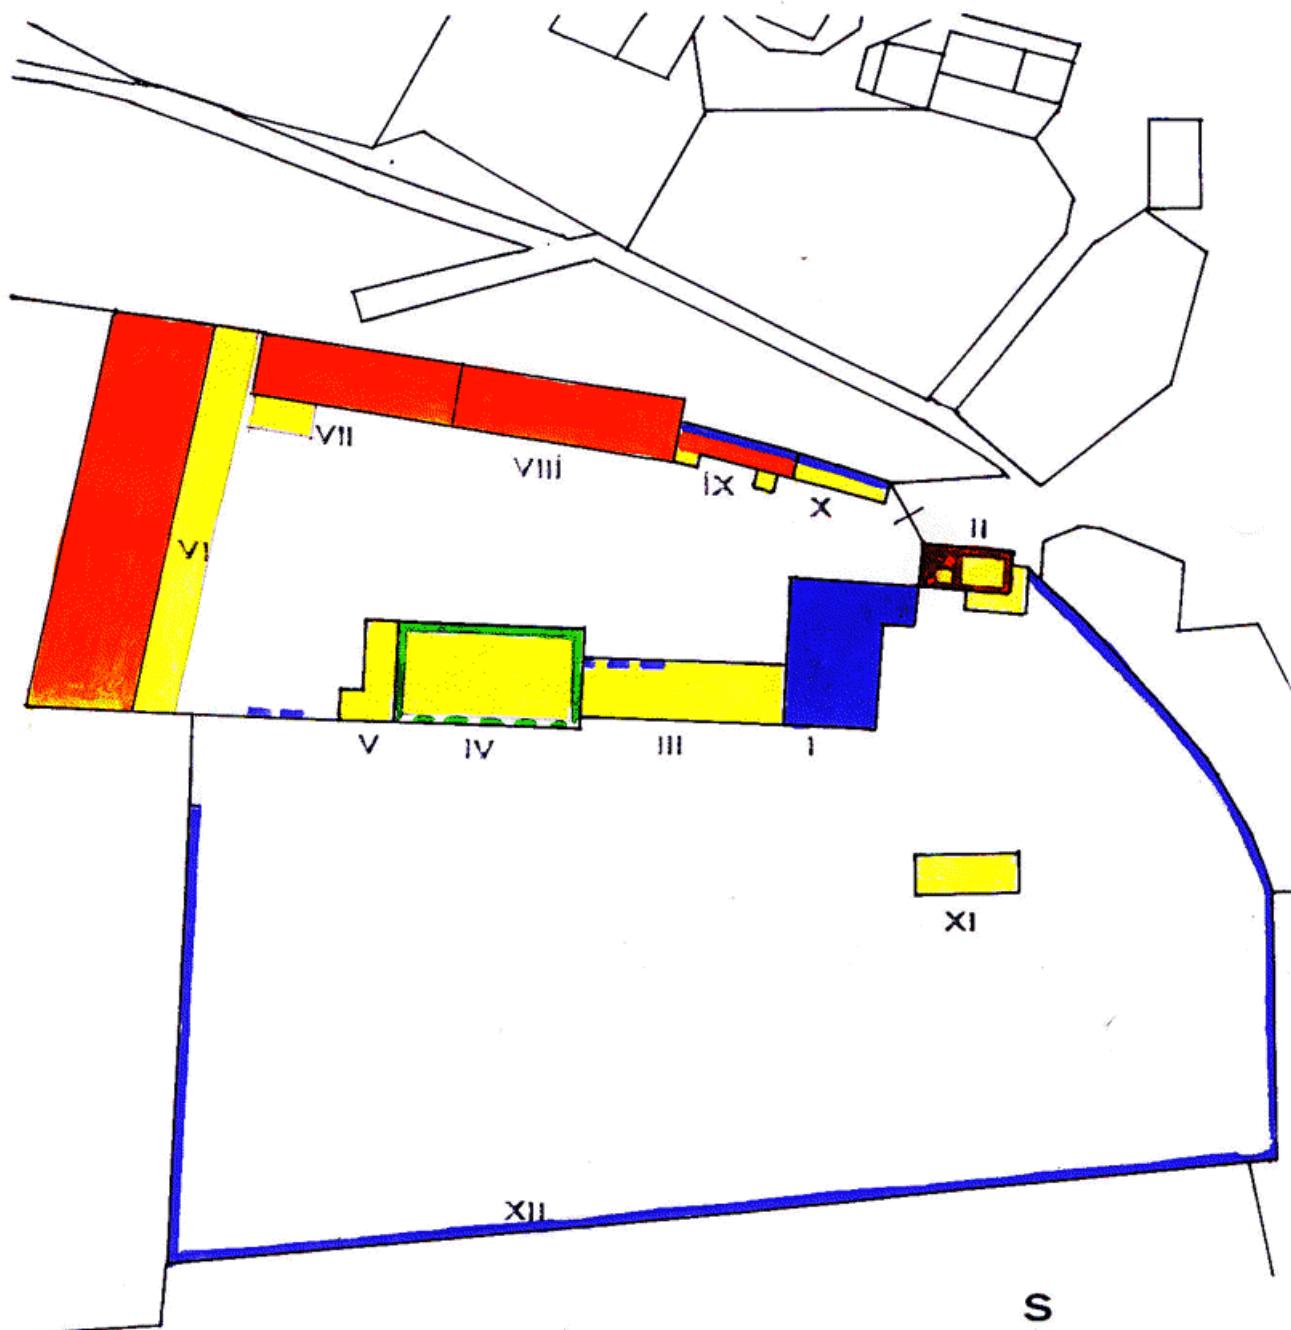
- I torzo
- II sloužební domek
- III výv. dírnice
- IV výv. rojora, kolna (rehořík)
- V restaurační kolny (druhé patro)
- VI stodoly a sýpka
- VII stáje
- VIII caleš
- IX dírnice
- X dírnice, kolny
- XI chemiček, sklad
- XII ohrazený zední zahrady

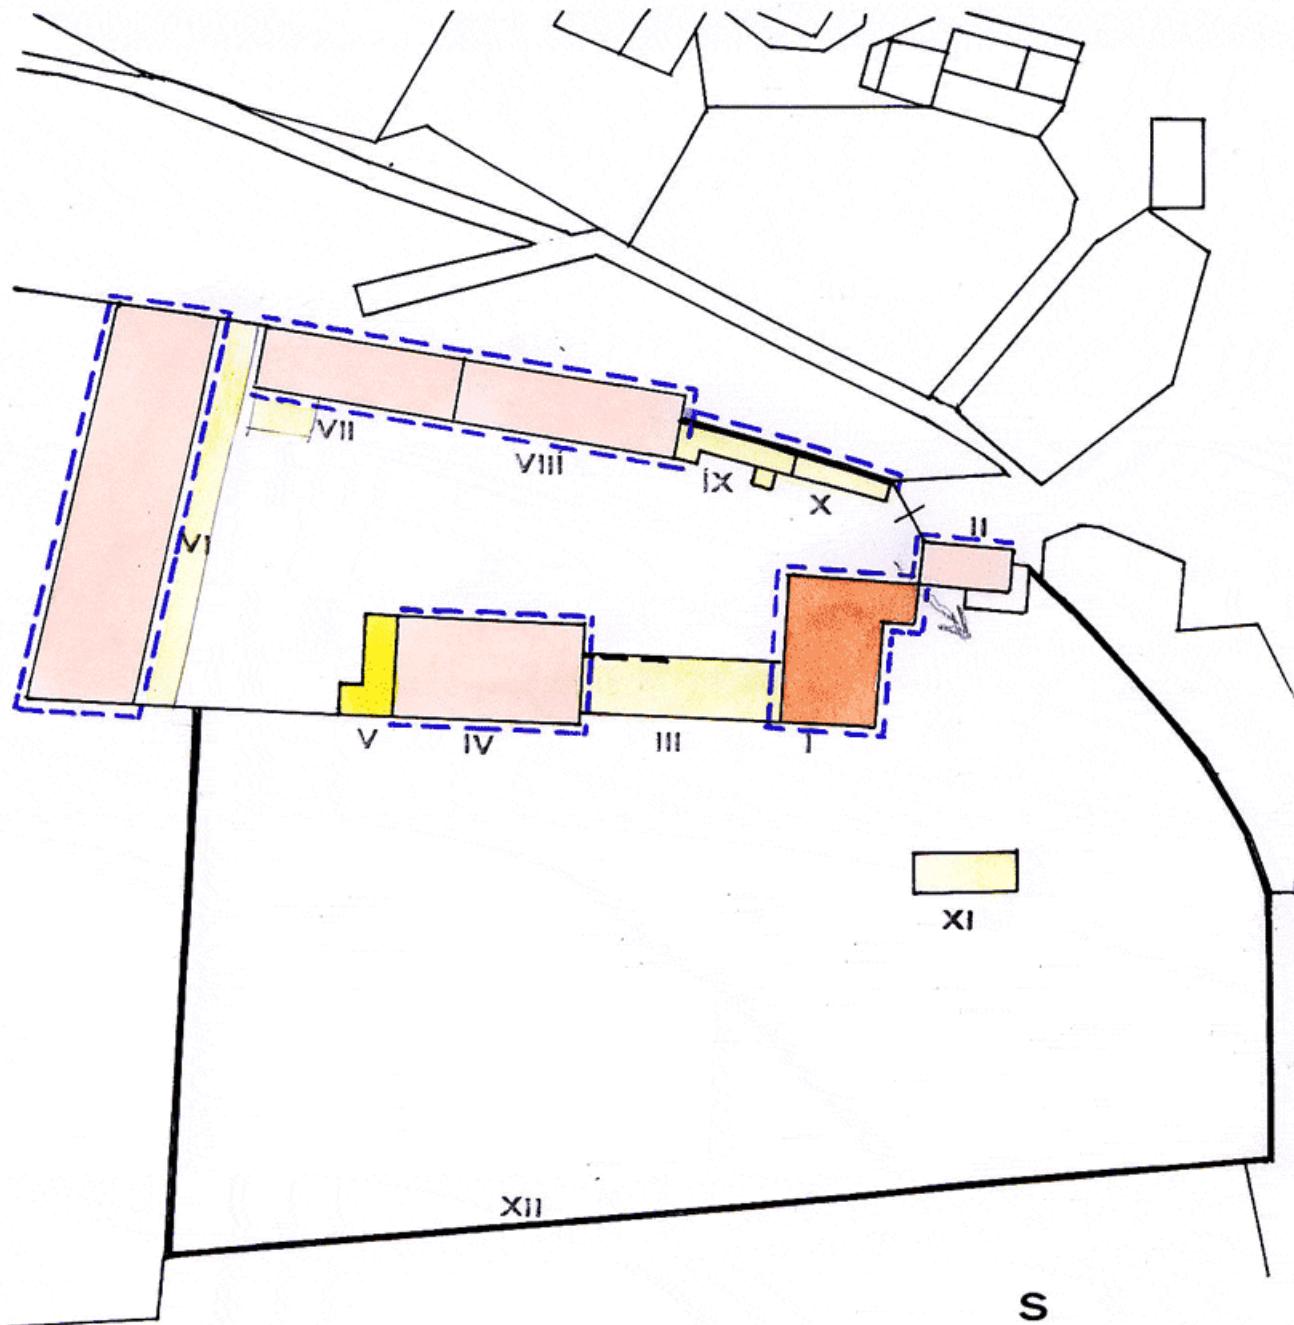
- I tvrz
- II slupební domek
- III výv. dřevník
- IV výv. rovora kolny (retrív)
- V restaurační kolny (dřívejára)
- VI stodoly a týpka
- VII stáje
- VIII chlév
- IX cestárky
- X dřevěné kolny
- XI cremicí sklad
- XII ohradní zeď zahrady

Hmoty, konstrukce, prostory a detaily, které se doporučuje chránit nebo naopak odstranit, vyjadřují přiložené výkresy architektonického vyhodnocení objektu.

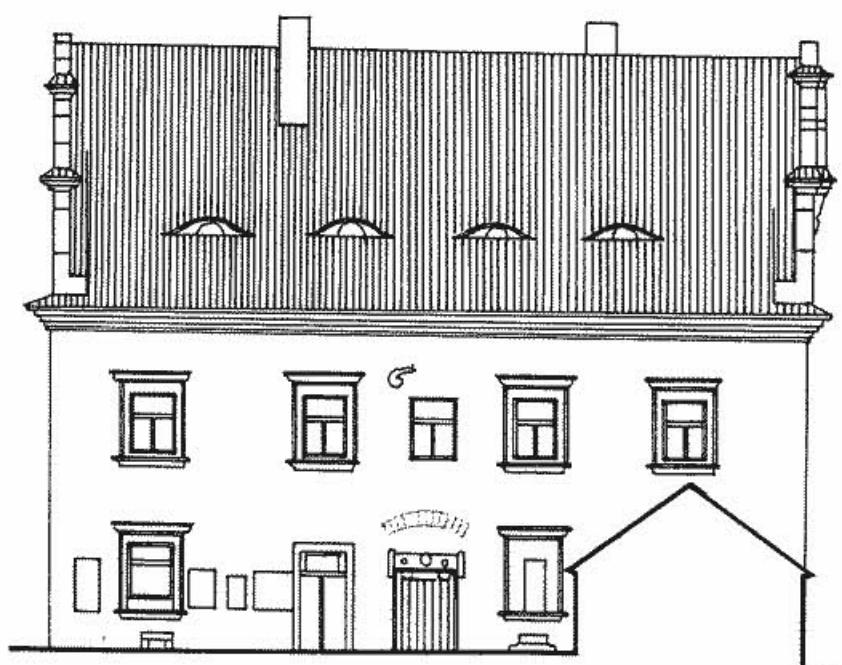
západní průčelí

- vstupní průčelí z prostoru nádvoří mělo původně symetrickou pětiosou kompozici, dnes deformovanou přistavbou dřevníku, vybouráním druhého vstupu a dalšími zásahy, zejména plechovými krabicemi elektrické instalace.

Pravoúhlý renesanční žulový vstupní portál lemují podval mezi dvěma ozuby, v nadpraží jej přerušuje dvojice vykrajevaných erbovních štítků - vlevo se dvěma medvědinci tlapami Jana nejet. Horčice z Prostého - stavebníka tvrze a vpravo plochý štítok, patrně jeho manželky Kateřiny Horčicové z Kokšova. Vápnem obileň portál nese ještě obdélný žulový nástavec, rámovaný lištou, s plastickou mužskou maskou uprostřed a s dvojicí pětilistých rozet po stranách. Nástavec svírají v bocích dnes samoučelné kamenné volutové konzoly, které asi původně podpíraly již neexistující římsu. Nad místem předpokládané římsy je patrný vylehčovací segmentový cihelný pas. Do vloženého dřevěného rámu v portálu je dnes zavěšeno novodobé prkénkové dveřní křídlo. Po obou stranách portálu byly v přízemí původně dvojice obvykle rámovaných oken. Levé okno vyatřídal asi někdy závěrem minulého století vyšší jednoduchý pravoúhlý žulový portál, profilovaný pouze vnitřním ozubem pro dnešní dvoukřídlé prkénkové dveře a zasklené nadsvětlíkové okénko. Zachováno zde zůstalo pouze okno při nároží, jehož parapet byl stejně jako v přízemí severního průčelí dodatečně nadzدđen a do otvoru vložen odsazený rám s příčníkem (okenní křídla dnes již chybí). Zasděné sklepni okénko zůstalo v rámu z tesaných žulových kvádrů. V pravé

polovině přízemí se vedle vstupního portálu dochovalo žulové okenní ostění - vlastní otvor byl však dodatečně zazděn s poněcháním menšího obdélného průduchu. Z obložení sklepniho okénka v této ose zůstal jen žulový nadpražní kvádr. Pravé krajní okno v přízemí tohoto průčelí bylo dodatečně začleněno na prostý vstup a překryto přistavbou bývalého dřevníku.

U vstupního dvorního průčelí se po odstranění přístevby býv. dřeníků doporučuje obnova původní symetrické kompozice s jediným - původním renesančním portálem uprostřed a s obnověnými rámy okenních otvorů, včetně sklepních okének. Při této příležitosti bude zde nepochybně třeba mírně snížit úroveň nádvori před průčelím, která je dnes vyšší než úroveň přízemí

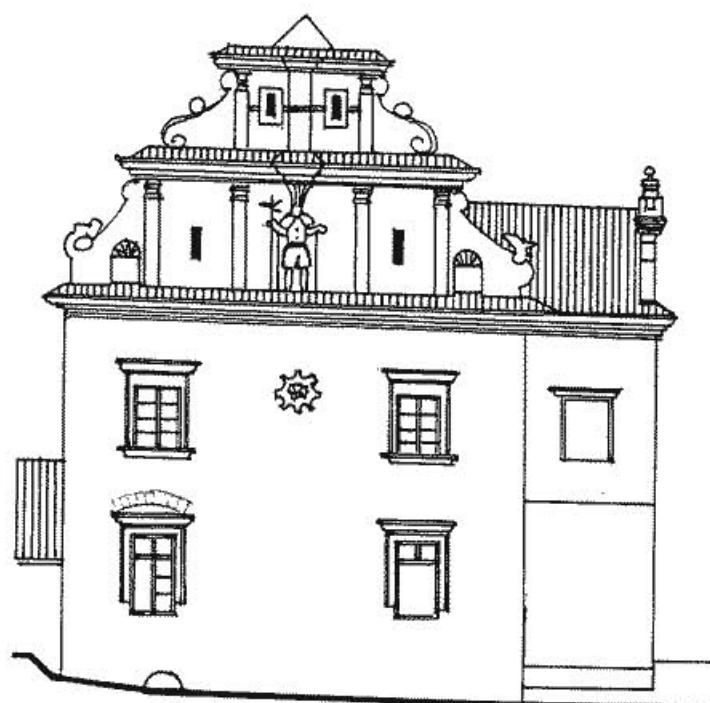
jízul průčeli

Jižní čelo budovy je pod hlavní římsou pouze dvouosé s nezvykle rozměrným středním plným dílem. Meziokenní plochu člení v úrovni 1. patra pouze štuková osmidípá hvězdice, ve dvojitém vykrajovaném rámcu ze štukových lišt. Okna v úrovni přízemí jsou osazena v lici, čtyrkřídlá, osmidílná (vnější křídla dnes zčasti chybí). Pro jejich vyšší formát byly odstraněny střední díly podokenních říms a krajní úseky odsekány. Nad levým oknem v přízemí je pod opadanou omítkou opět zřetelný vylehčovací cihelný pas.

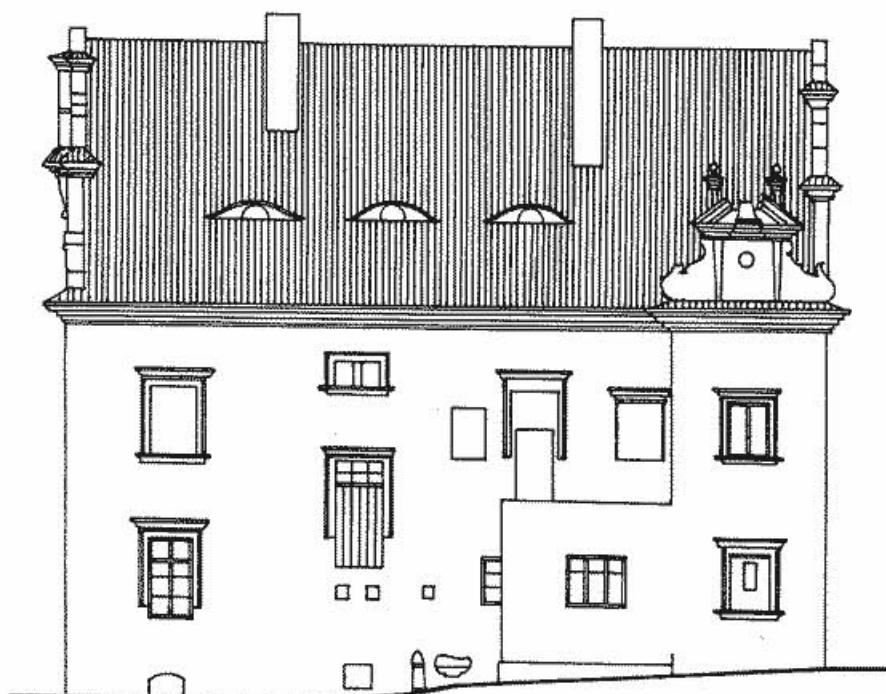
východní průčelí

Východní průčelí sídla je v současnosti ze všech fasád deformováno nejvíce. Značný podíl na této skutečnosti má zejména novodobá koutová přistavba při rizalitu, z níž po posledním požáru dřevěného patra zůstalo jen zděné přízemí s širokým trojdílným oknem. Starý stav si nejvíce uchovalo jednoosé východní čelo rizalitu s žulovými olištovanými okenními rámy s podokenními i nadokenními římsami. Dolní je však zazděno a ponecháním úzkého svislého průduchu, do horního byl neopak vložen odsazený novodobý rám s dvojicí nedělených křídel. Z původní úpravy se zde zachovaly úseky ryté nárožní rustiky a rytého pásu pod hlevní římsou. Téměř v původním obrysu se zde dále dochoval zejména zděný štít rizalitu s rozeklaným nástavcem a neuvěřitelně dochovanými cihelnými čučkami se štíhlými krčky a vrcholovými kamennými koulemi. Podobná ozdoba na soklíku v rozeklaném římsovém nástavci dnes již chybí. Díl štítu pod nástavcem je sevřen dolů se sužujícími příložkami a vykrojen kruhovým okénkem, jehož rámování již z větší části odpadlo. Volutevá křidélka štítu mají živě vykrajovaný obrys se zbytky omítkového rámování a ukončené jakýmisi uchy, které možná původně rovněž nesly nějaké nadezdívky.

byla odstraněna a při koncích odsekána podokenní římsa. Horní okno je zazděno. - Sklepní okénko v těchto místech s cihelným segmentovým záklenkem bylo v posledních letech rozšířeno na výlez. Při nároží se rovněž dochovaly stopy rytého soklového pásu a nárožní rustiky. V plném zdivu mezi další okenní osou se v dolní úrovni objevuje cihelný pas a nad ním souvislá cihelná obezdívka vnitřního záchodku. Druhou osu odleva tvořila okna vedoucí na mezipodesty schodiště a z toho důvodu jsou výškově posunuta. U dolního (na podestě mezi přízemím a 1. patrem) byl dodatečně probourán parapet a novodobě zde zřízený záchodek zvenčí - mezi dochovaným svislým ostěním - obecně prkny. Pod bedněním je opět patrna novodobá obezdívka a mladší úprava sklepního okénka s vloženým naštípaným kovovým pásem. Horní okénko v téže ose, vedoucí na mezipodestu schodiště k půdě, tvořilo obdélník na ležato, nadokenní římsa zde chyběla. Dodatečně byl i tento otvor z větší části zazděn s ponecháním jen užšího svislého průduchu. Dále vpravo následuje v 1. patře druhotně proražené okénko v těsné blízkosti původní třetí okenní osy odleva. Otvor v přízemí, který na Liebscherově kresbě z doby před r. 1897 překryvá arkýřek prevetu, zastínila později novodobá koutová přistavba. Horní okno v téže ose bylo potom vybouráním okenního parapetu a přizdívkami k žulovým ostěním upraveno na vstup do patra přistavby. Současně zde byla zazděna horní polovina původního otvoru. Poslední osu průčelí v koutě u rizalitu tvoří nižší zazděné okénko s odsekanou nebo vyjmutou podokenní římsou.
